# **VATTENMÖLLA**

**250 år**

**(1758-2008)**

**Jubileumsvisning 20 september 2008  
arrangerat av Vattenmöllekommittén.**

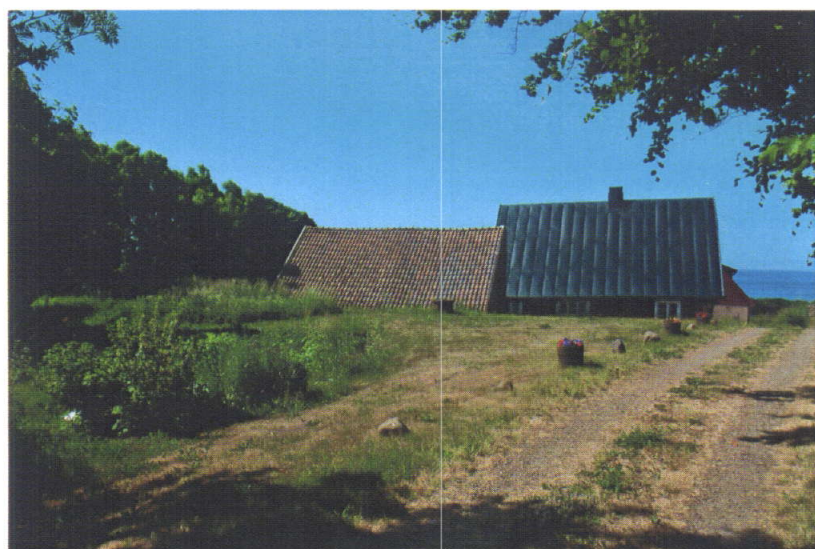
foto med f.d. dammen

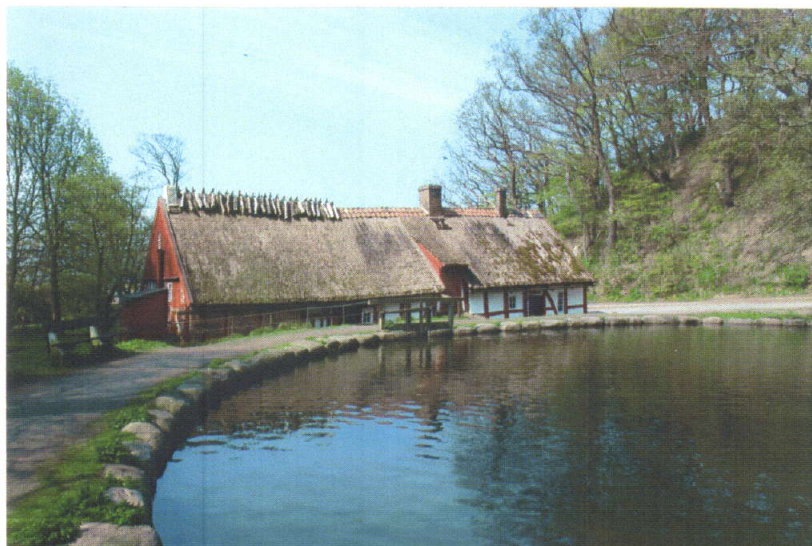
Som jämförelse :

Pålsjö Mölla  
med dammen

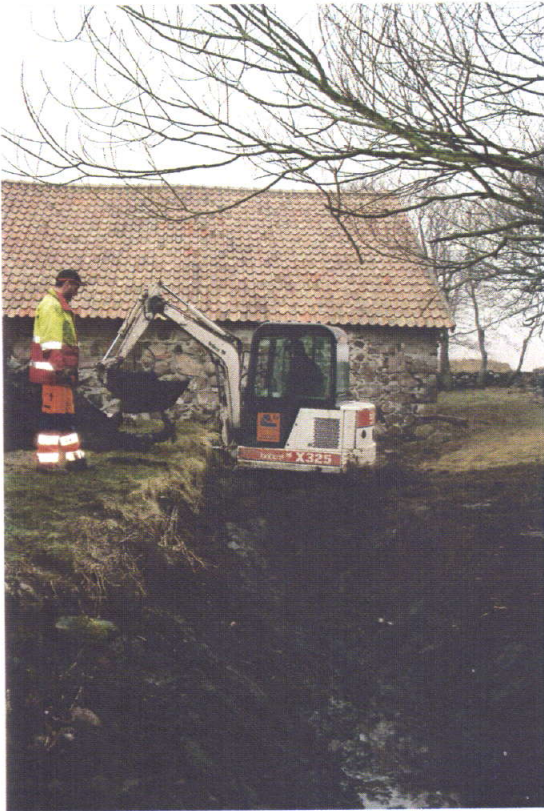
Caroline Ranby :  
arkeologiska sondager i kugghjulets ränna

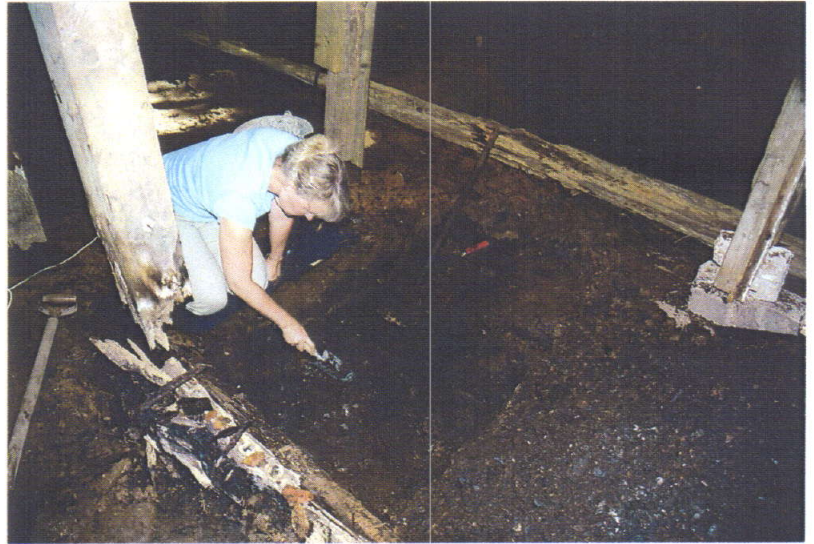
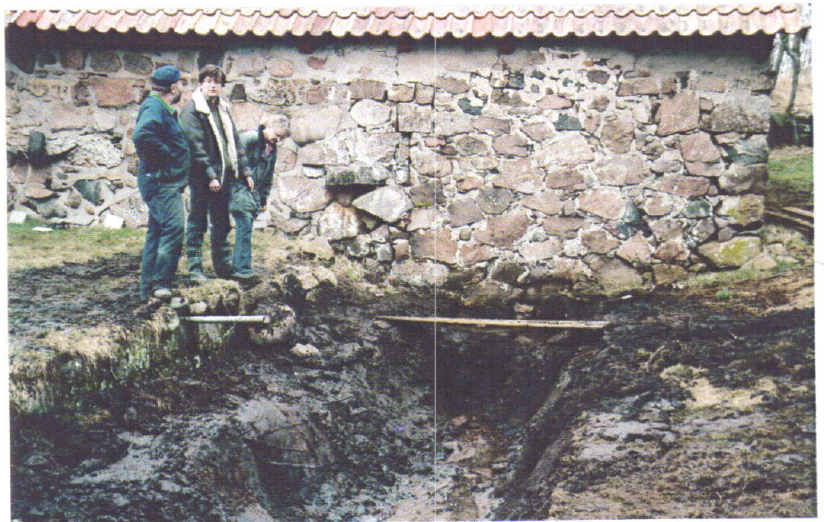
## kvarnrännan

grävs fri igen

igenmurade  
ytterväggen

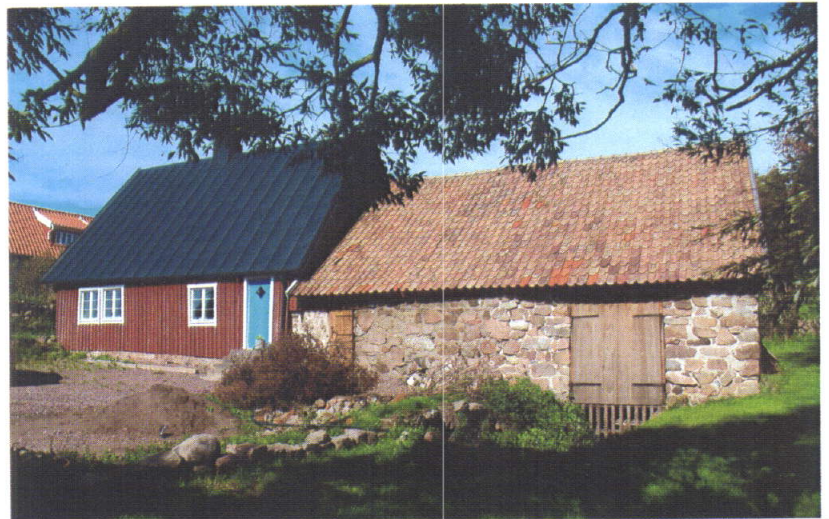
återöppnade  
ytterväggen med  
nya portar, dörr och  
kvarnrännan

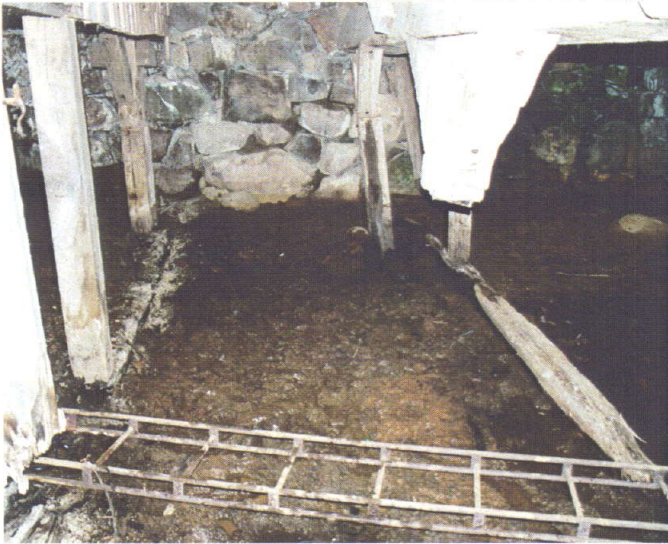
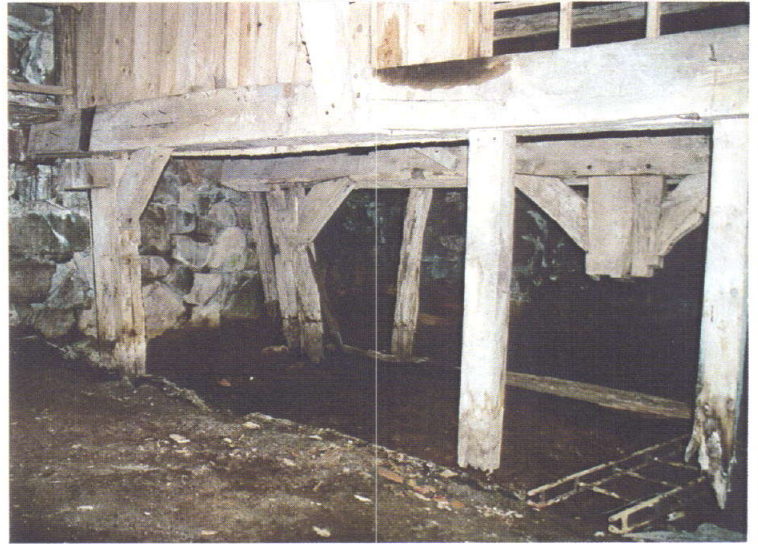
# Kvarnbockarna östra sidan

innan och

efter rekonstruktionen

Under 2008 återupptogs arbetena med medel från Krapperupstiftelsen. Med ekvirke från Nyhamns såg- och båtbyggeri kompletterade Domstens kulturbyggnadsfirma den svårt skadade kvarnstolen och stommen till stänkväggen mot vattenrännan. En ny dörr sattes in med beslag levererade från **Kullabygdens byggnadsvård**.

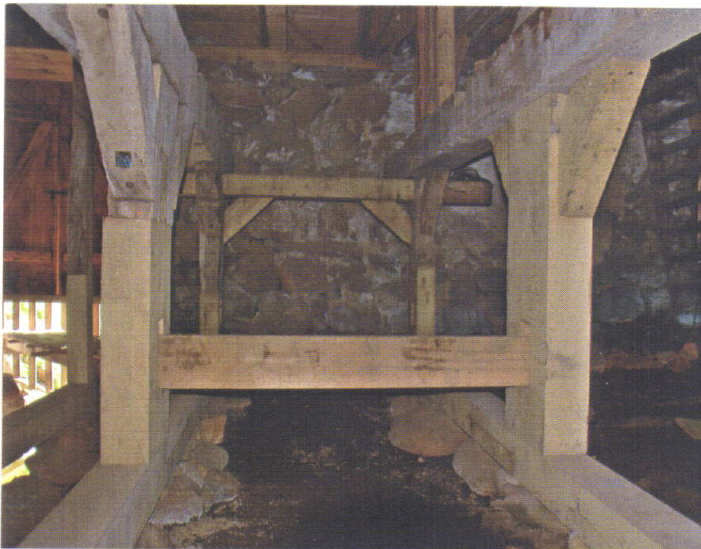
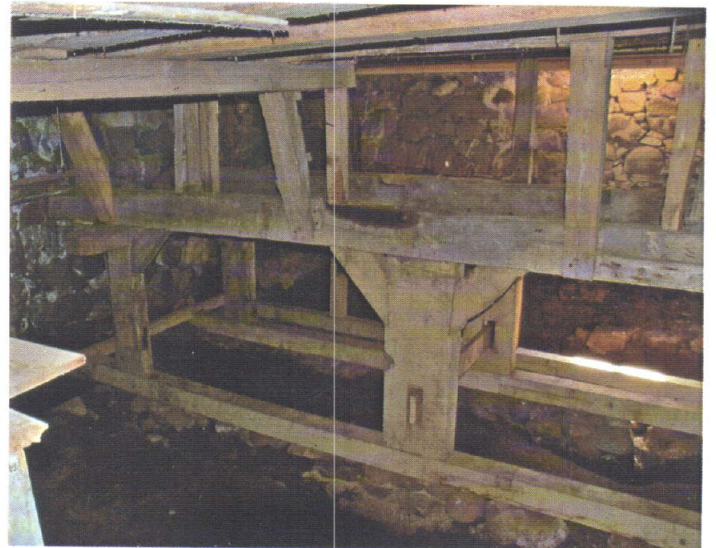
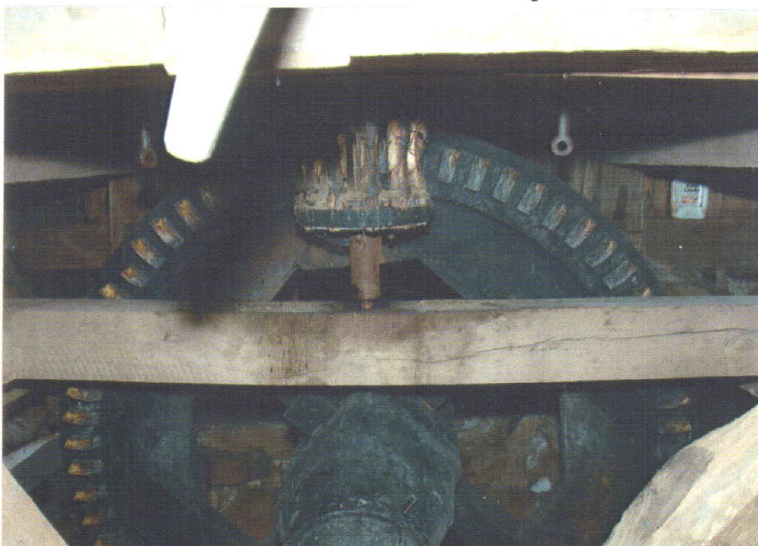
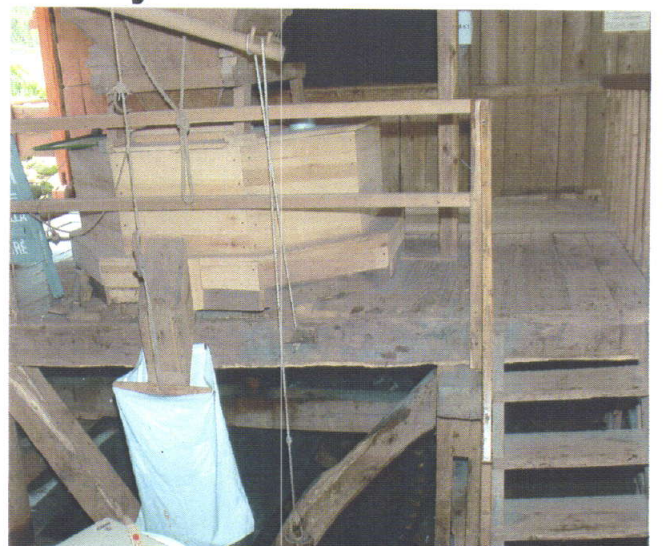
som jämförelse: Pålsjö Mölla

kugghjulet med drev  
och nålen nå bron

däcket med kvarnstenarna  
i ringkastet och miöltutan

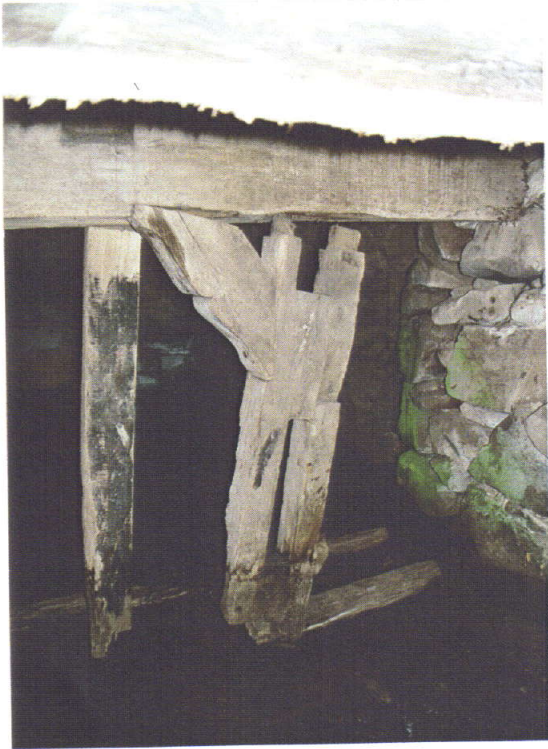
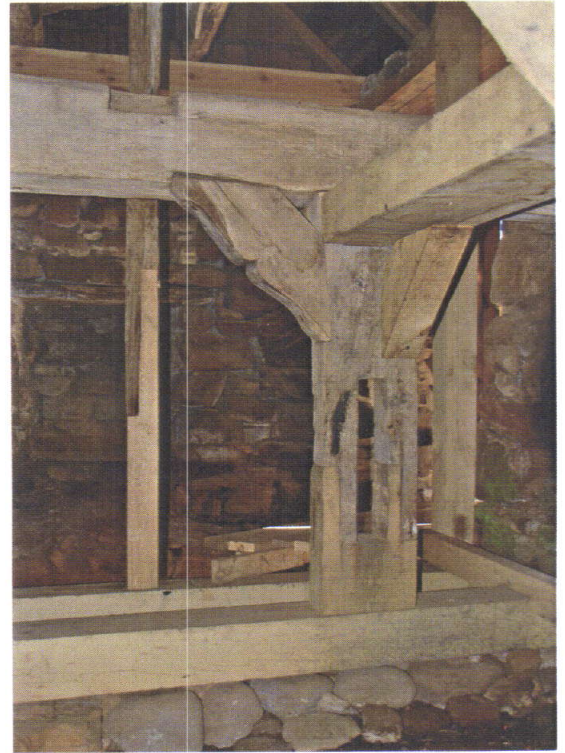
# Kvarnbockarna västra sidan

innan och efter rekonstruktionen

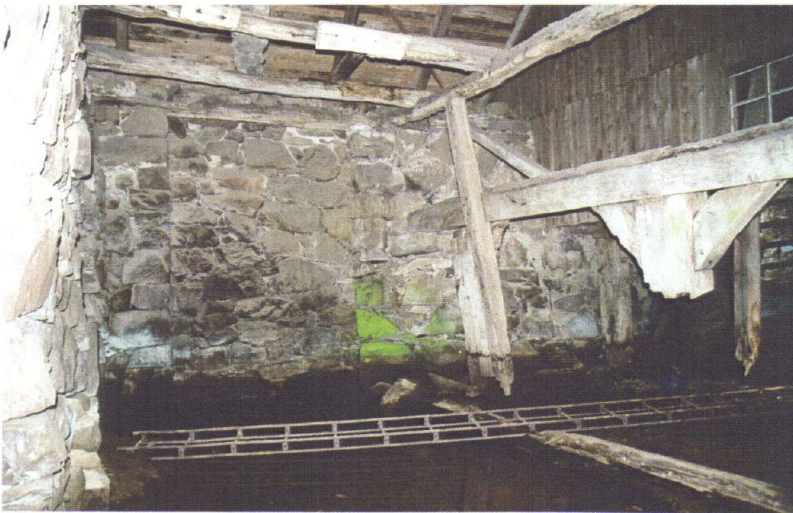
igenmurade  
ytterväggen

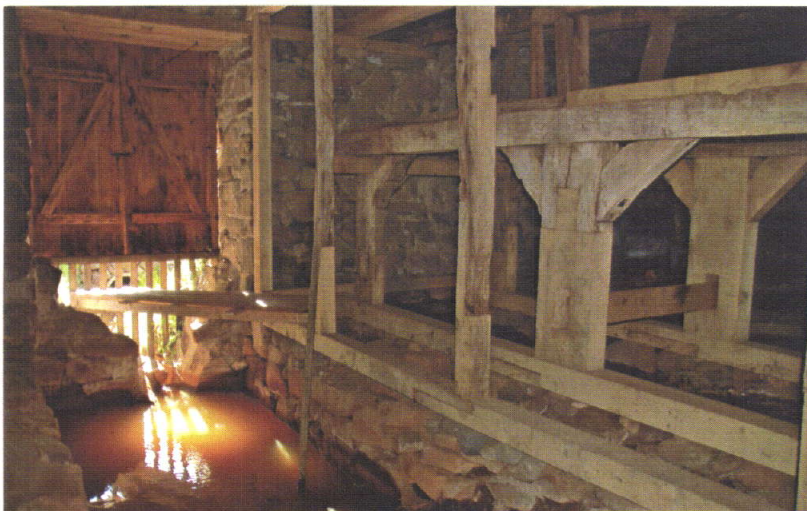
öppnade  
ytterväggen med  
bockkonstruktionen  
och kvarnrännan

Genom tillmötesgående från **Länsstyrelsen i Skåne**, **Gustav VI Adolfs fond för svensk kultur** och **Gyllenstiernska Krapperupstiftelsen** kunde **Domstens kulturbyggnadsfirma** anlitas för ett större arbete. Delar av västmuren togs ner, en port öppnades och muren byggdes upp igen, med de gamla stenarna, lerbruk och kalkbruk. Ovanför denna byggdes ett rakt valv med ekplankor och tre nya furubjälkar insattes, där det fanns spår av sådana. Virket levererades av **Nyhamns såg och båtbyggeri**, Bräcke. Därmed var byggnadens huvudstruktur säkrad.
