# RENT MJÖL I PÅSEN

Vattenfylld och nära att rasa samman, men Hasse var fast besluten.  
Hans farföräldrars gamla gård med kvarnbyggnad skulle räddas.

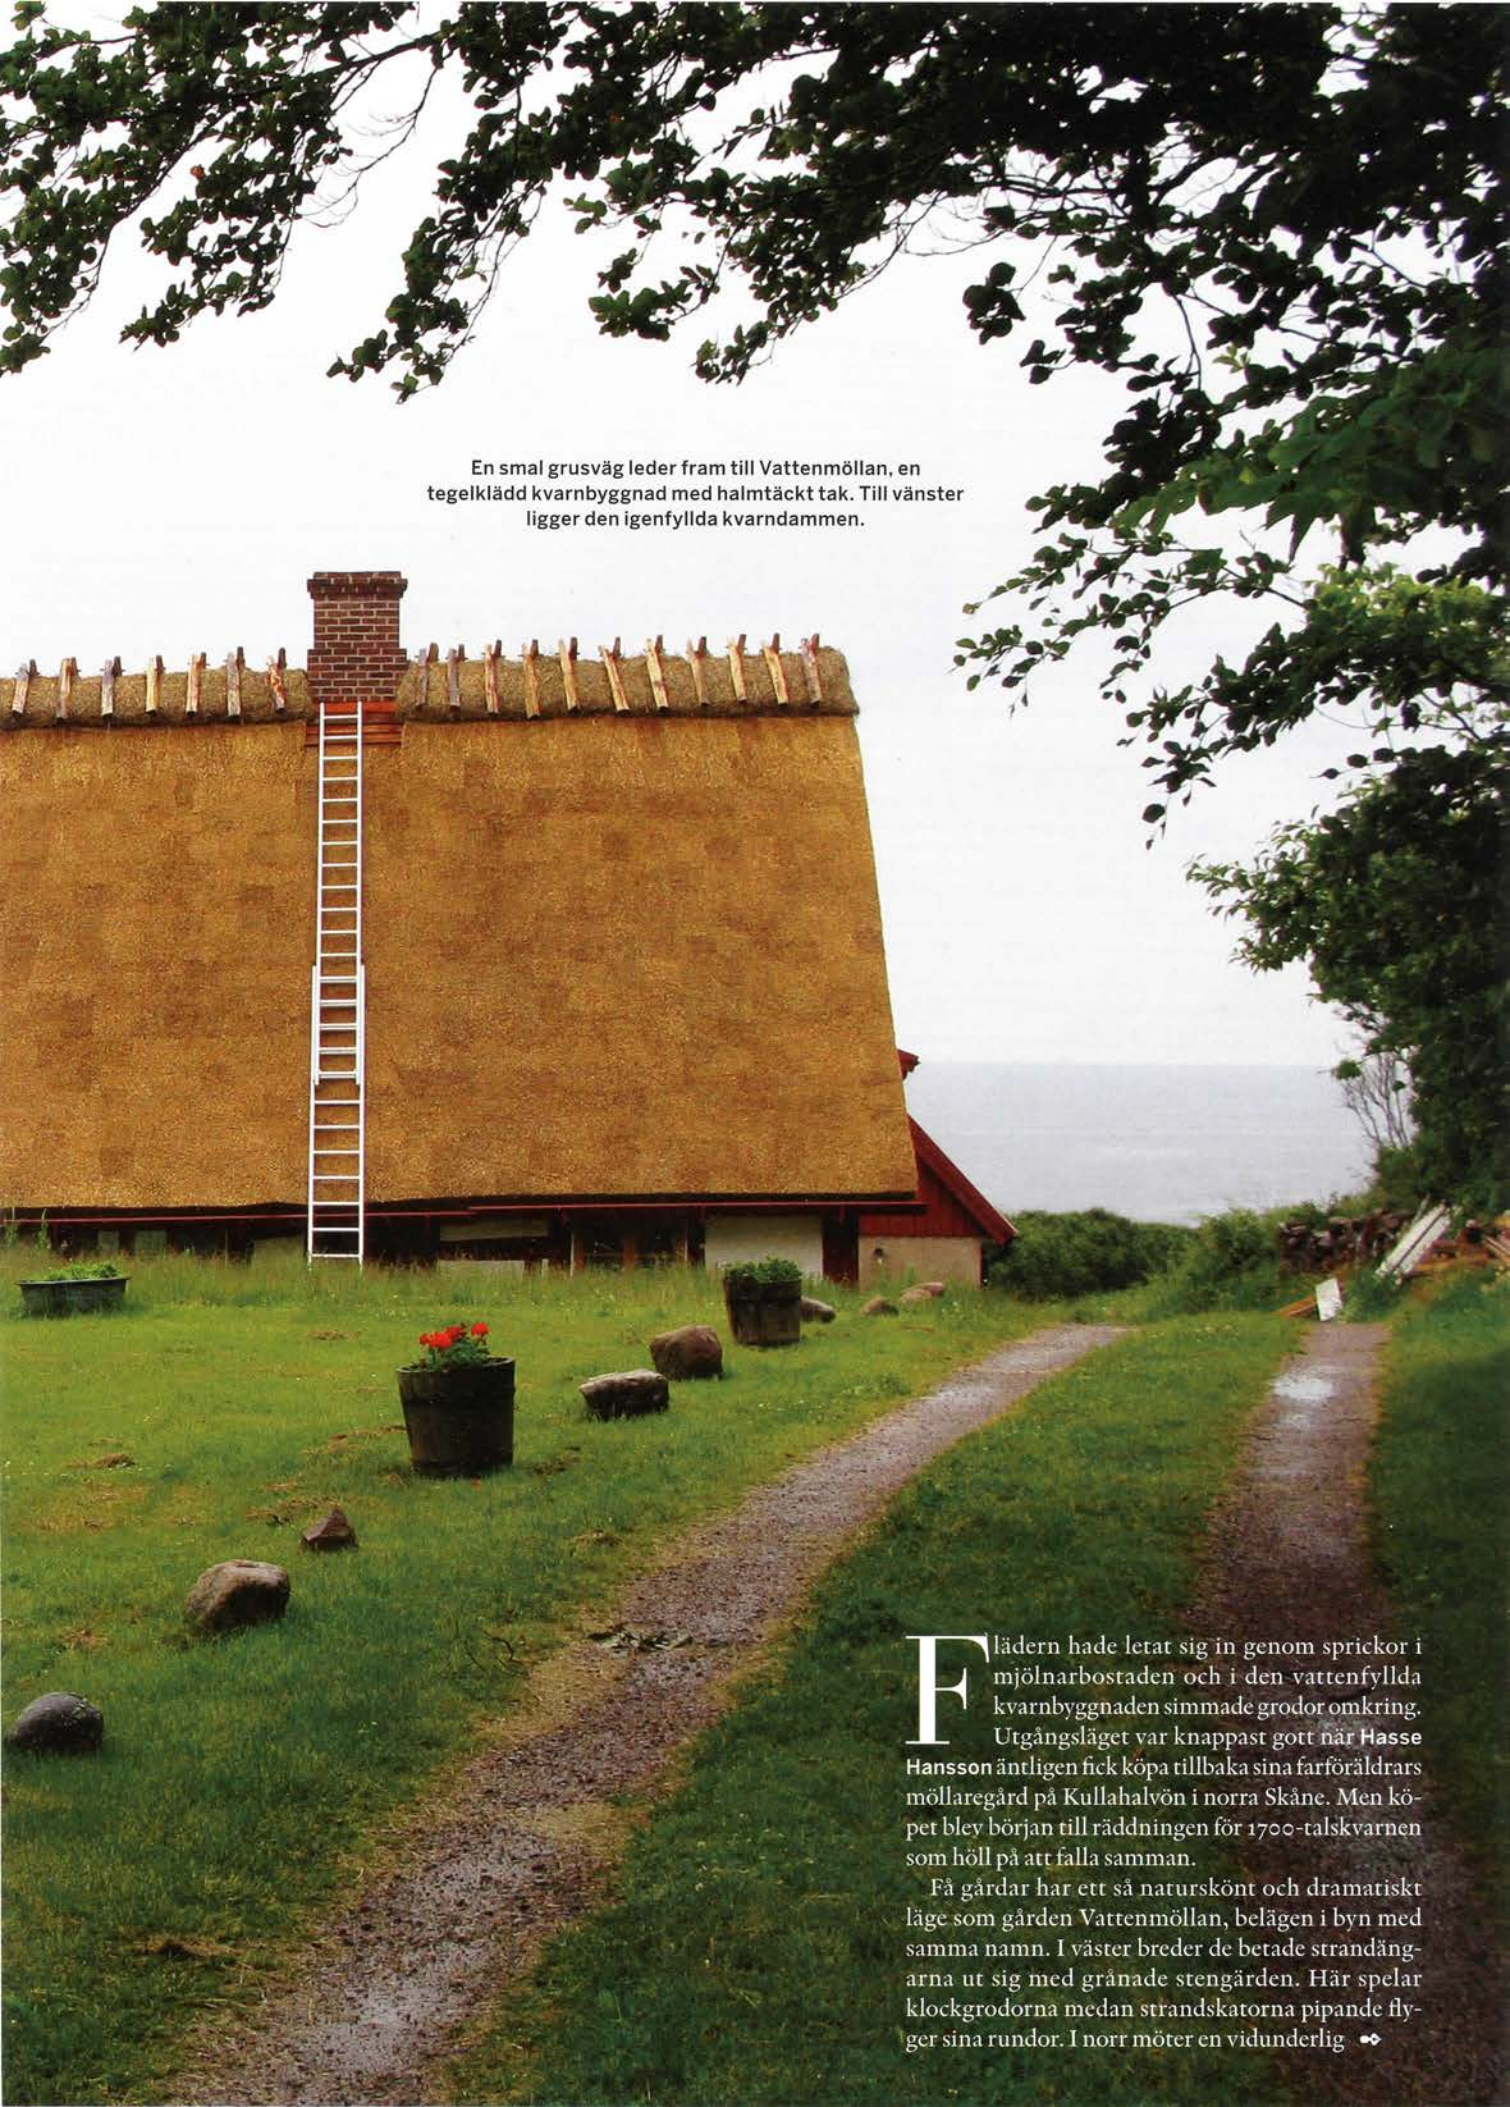
En smal grusväg leder fram till Vattenmøllan, en tegelklädd kvarnbyggnad med halmtäckt tak. Till vänster ligger den igenfyllda kvarndammen.

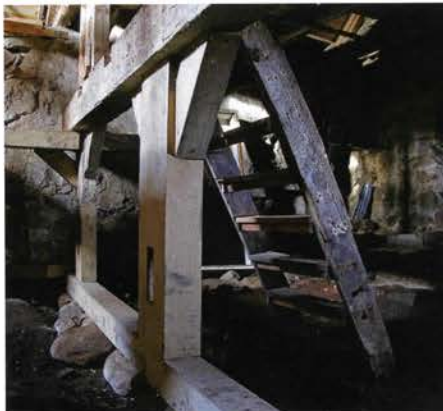
I kvarnens inre börjar kvarnstolen återfå sin forna form. Här ses renoverade stolpar av rejäla dimensioner, en skarvad och en ny.

– Vi lyckades rädda de sista delarna av kvarnstolen, och loftet där kvarnstenarna stod rekonstruerades.

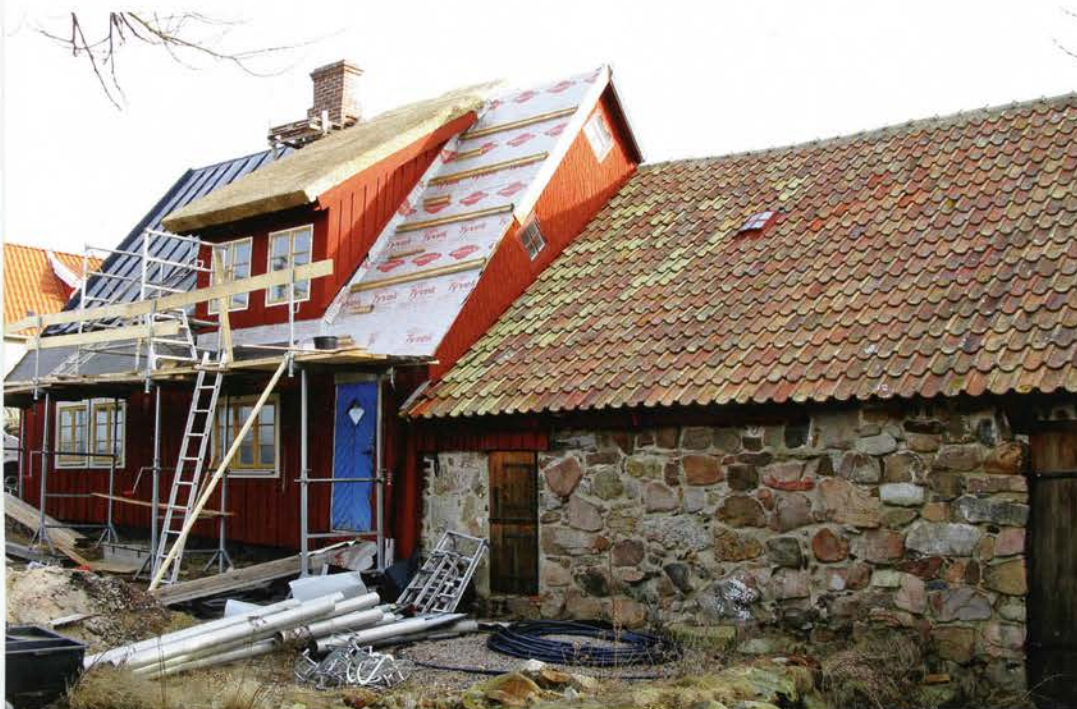
Renoveringen av bostaden går mot sitt slut. Locklistpanelen är rödfärgad och de nya fönstren målade i guldockra och grått. Halm-täckningen är påbörjad och den nya skorstenen uppmurad. Kvarnbyggnadens gråstensmurar är renoverade, ny tjärstruken port och dörr har tillkommit och tegeltaket är omlagt.

Det senare lagda plåttaket ersattes med halmtäckning som huset ursprungligen haft och den tegelmurade skorstenen fick traditionell utformning med rejäl sockel och utkragning upptill.

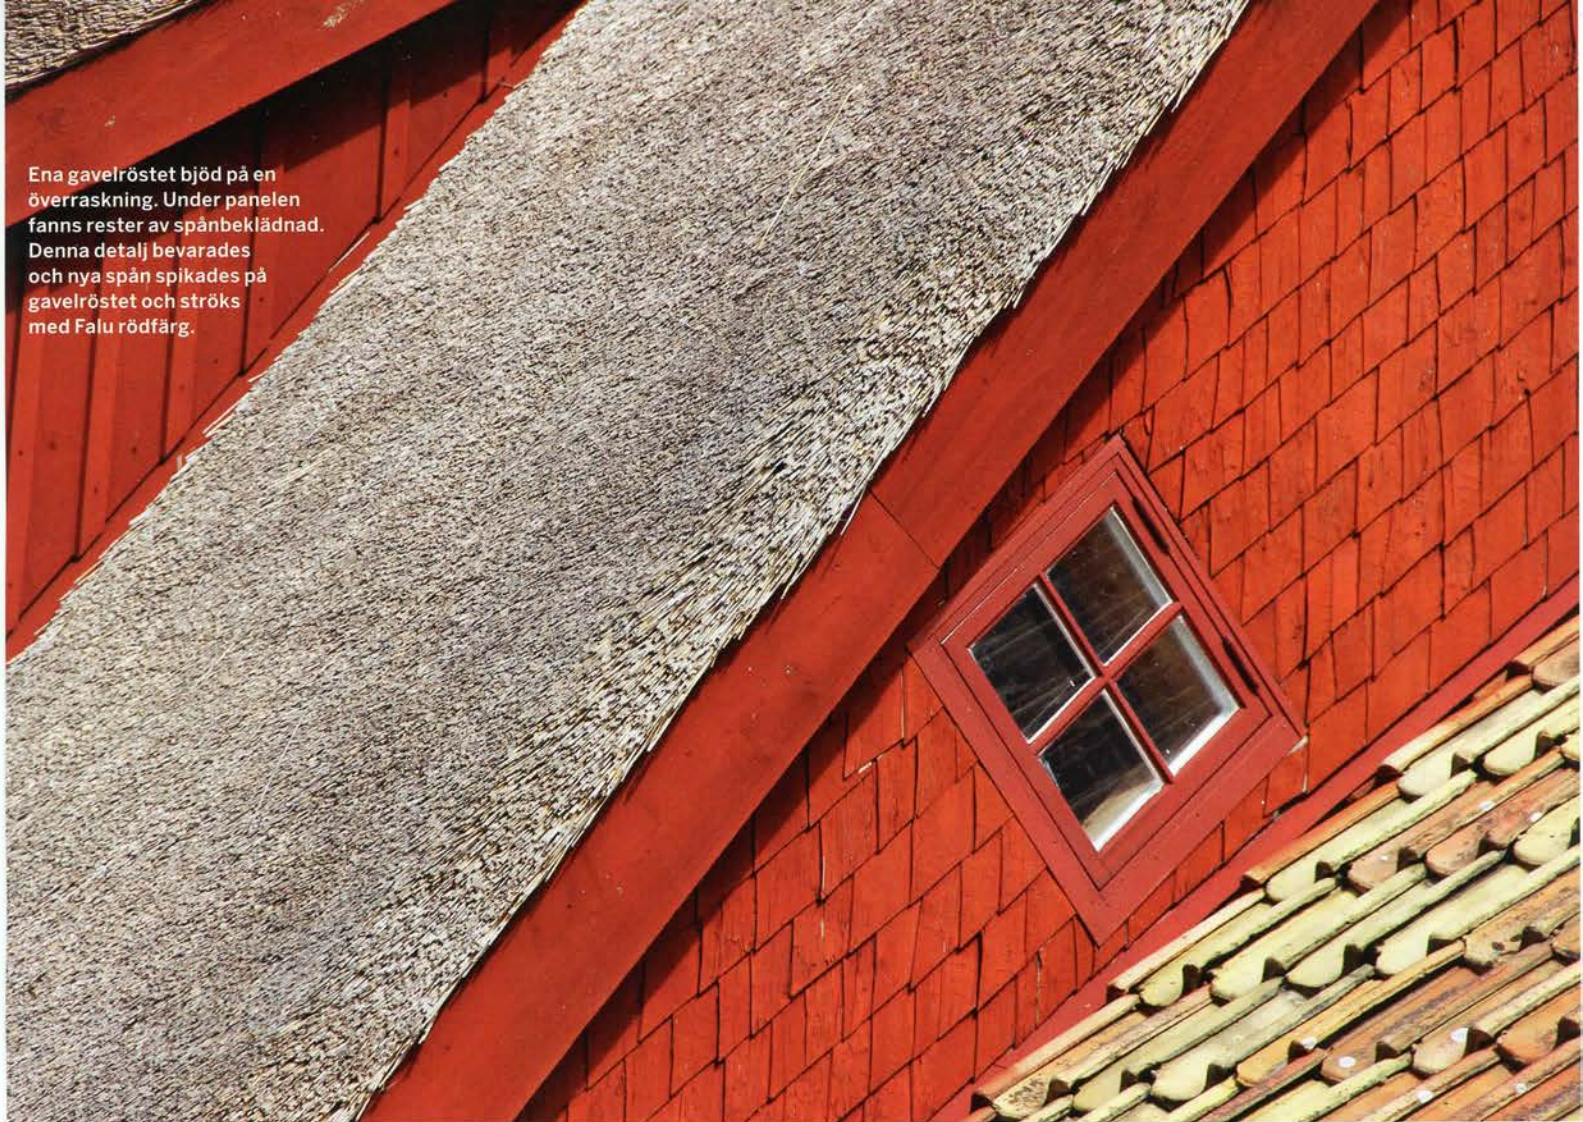
Ena gavelröset bjöd på en överraskning. Under panelen fanns rester av spånbeklädnad. Denna detalj bevarades och nya spån spikades på gavelröset och ströks med Falu rödfärg.

– Vi hittade rester av spånbeklädnad där bostadshuset och kvarnbyggnaden är sammanbyggda. Därför fick ena gaveln nya, rödfärgade spån.

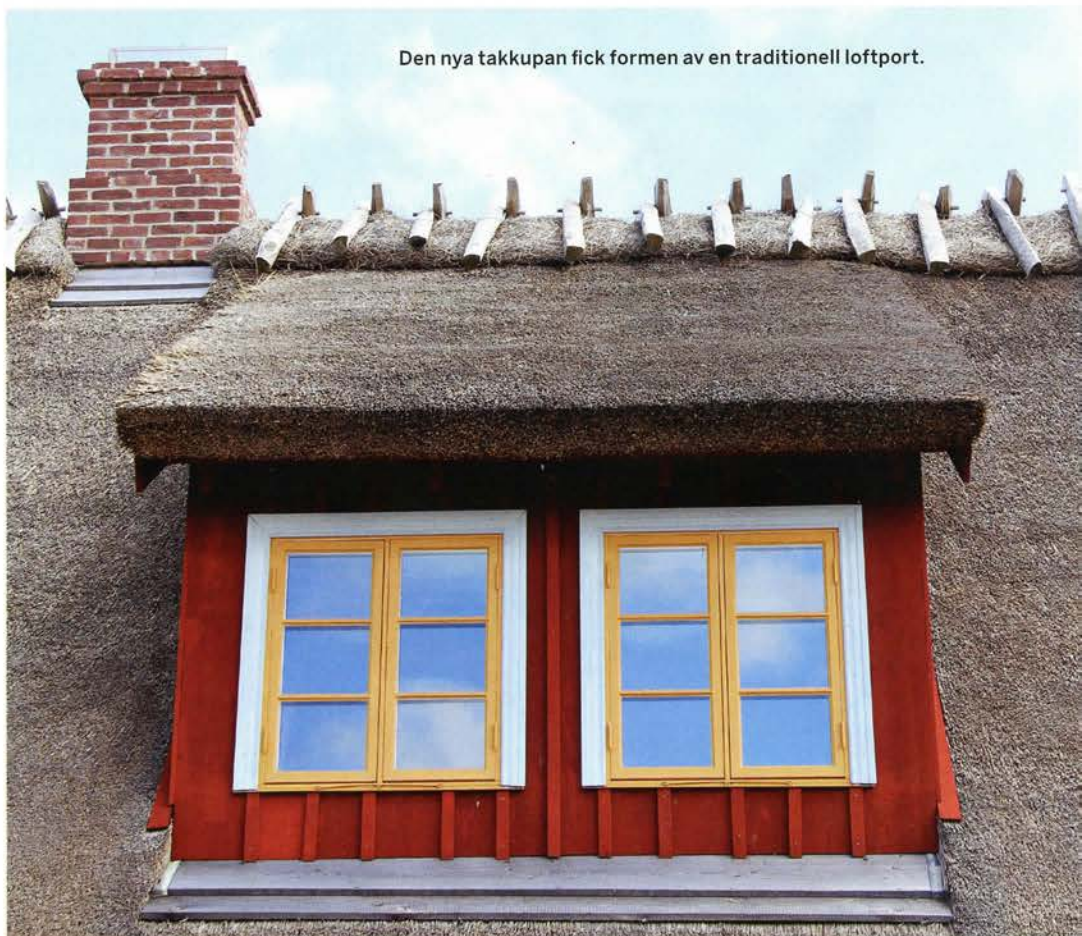
Den nya takkupan fick formen av en traditionell loftport.

För att få in ljus byggdes en fönsterkupa och i gavelröstena lät man ta upp diskreta fönster.

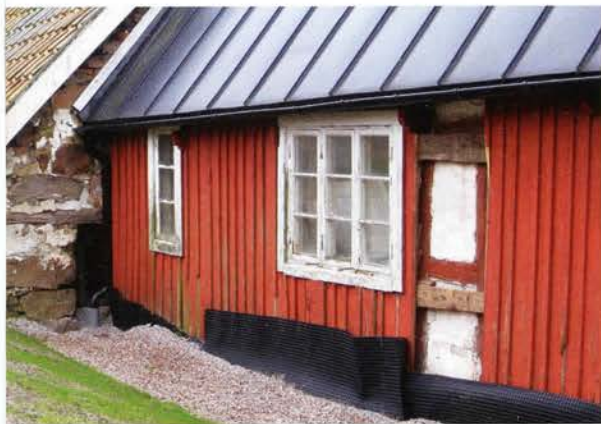
OVAN VÄNSTER: Trots den fuktiga kvarnmiljön visade sig större delen av ektrimret vara kärnfriskt och stenhårt. Man beslutade därför att fasaden skulle återfå det utseende den har på fotografier från 1920-talet. Den igensatta dörröppningen togs inte upp, men en dörr rekonstruerades utvändigt med fotografierna som ledning. Till höger om dörren har funnits en äldre och lägre dörröppning.

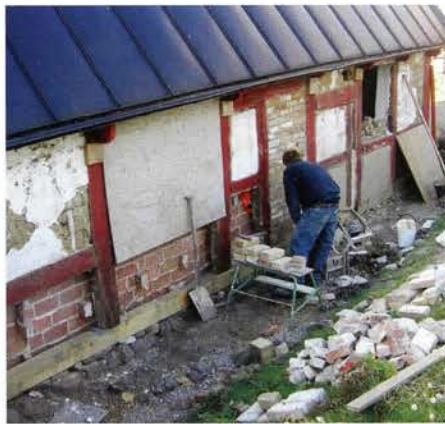
OVAN HÖGER: Östra fasadens syll byttes och fackens fyllningar lagades. Innanför korsvirkestimran ses en förskälning av tegel, en påmurning av innerväggarna. Det var en vanlig isoleringsmetod i början av 1900-talet och gjordes vid en större renovering på 1930-talet.
